災害時のアスベスト飛散防止対策について

平成 30 年 6 月 18 日
豊 能 町

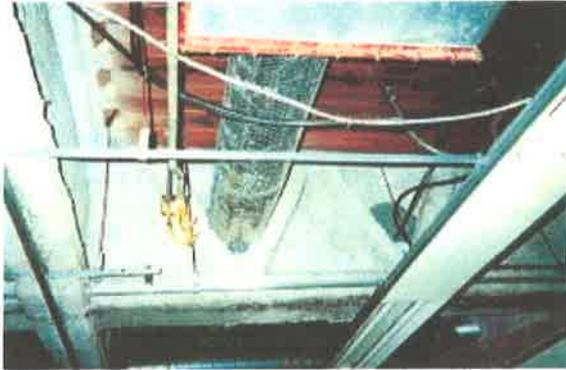
鉄骨造の梁・柱の耐火被覆

鉄骨造	鉄骨の耐火被覆（鉄骨全面に施工）
鉄骨造及び鉄筋コンクリート造	機械室、ボイラー室、空調機室、電気室等（石綿含有吹き付けの施工）
建築設備	空調機・温水等の配管（保温材）、煙突等のライニング

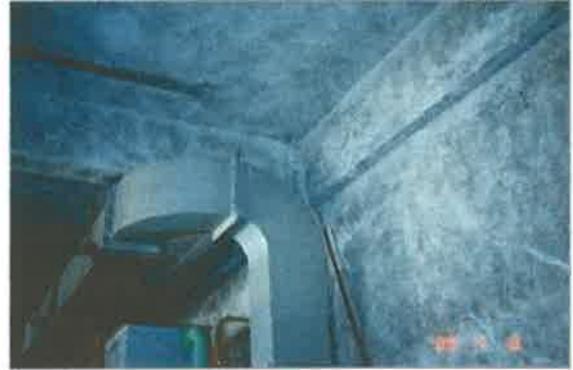
機械室の壁・天井の断熱

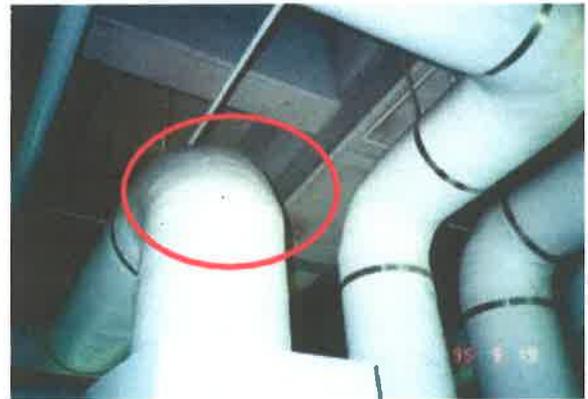
保温材（配管等）

- ② 断熱材や配管の保温材等についても、アスベストを含有するものを使用されていることがあるので、破損等の有無を確認する。

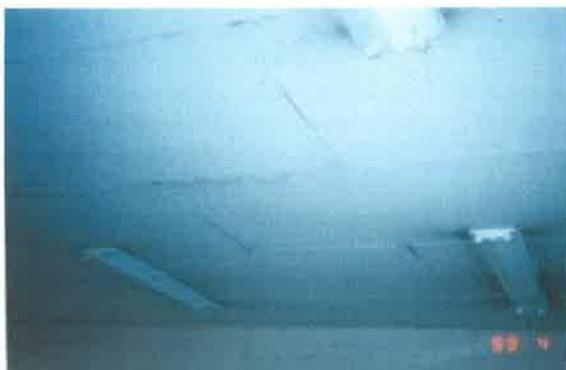
天井のスレート板

- ③ その他アスベスト含有建材（成形板等）についても、建材の破損等により石綿が飛散するおそれがあることから、注意が必要。
